50 Jahre alte Ziegel zerblättern

Kirchenkreis lässt eine Dachhälfte des denkmalgeschützten Hauses neu eindecken

Das Haus 37 am Fuß der Brelinger Kirche, erhält seit gestern ein halbes neues Dach.

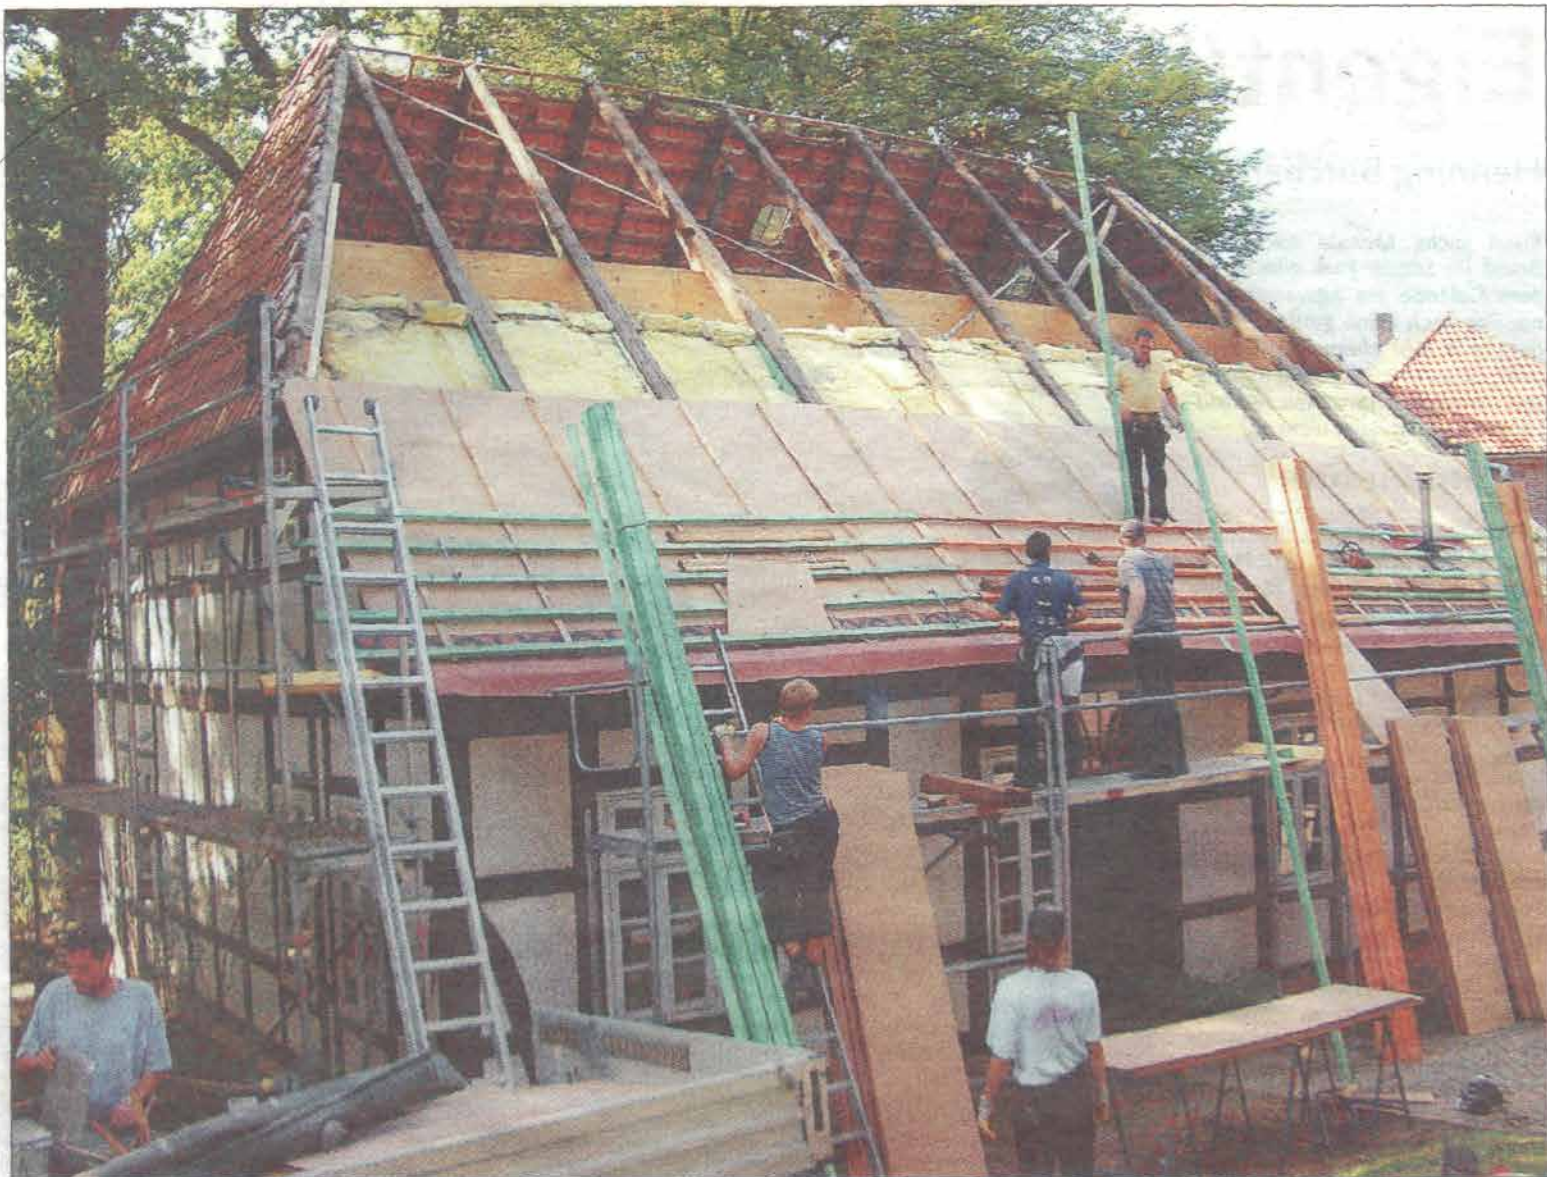
Seit gestern erneuern Dachdecker die Ostseite des über 200 Jahre alten Fachwerkhouses, in dem der Kirchenkreisjugenddienst seinen Sitz hat. Bernstorff

BRELINGEN. Am Dach des Hauses 37, einem unter Denkmalschutz stehenden Gebäude, das dem Kirchenkreis Burgwedel-Langenhagen gehört, sind die Spätfolgen des Baubooms der Nachkriegsjahre sichtbar geworden. Die roten Tonpfannen zerblättern

Für Dachdeckermeister Hubert Diekmann aus Elze ist der Zustand des alten Daches nicht ungewöhnlich. „Die Ziegel sind in den fünfziger Jahren zu kurz gebrannt oder aus schlechter Tonmischung hergestellt worden“, erläu-

und müssen erneuert werden. Die Dachdecker müssen jedoch nur die Ostseite des Daches neu eindecken, da die übrigen Flächen bereits bei der Grundsanierung des Hauses im Jahr 1992 neue Ziegel erhalten haben.

terte der Fachmann gestern. Bei der Sanierung des Hauses vor 13 Jahren habe die Seite des Daches noch gut ausgesehen. Darum sei sie damals ausgespart worden, sagte die Kirchenkreisjugendwartin Dorothe Lüdeke, die im Haus 37 ihren Arbeitsplatz hat. Die Kosten von rund 10 000 Euro finanziert der Kirchenkreis, nachdem bereits im vergangenen Jahr die Notwendigkeit der Dachsanierung erkannt worden war. Der Dachstuhl, das bestätigte der Dachde-
