Handwerker reparieren Brelinger Friedhofskapelle Hand in Hand

Rechtzeitig vor dem Regen war das neue Dach dicht: Die Friedhofskapelle in Wedemark-Brelingen, 2022 von Sturmböen stark beschädigt, ist repariert.

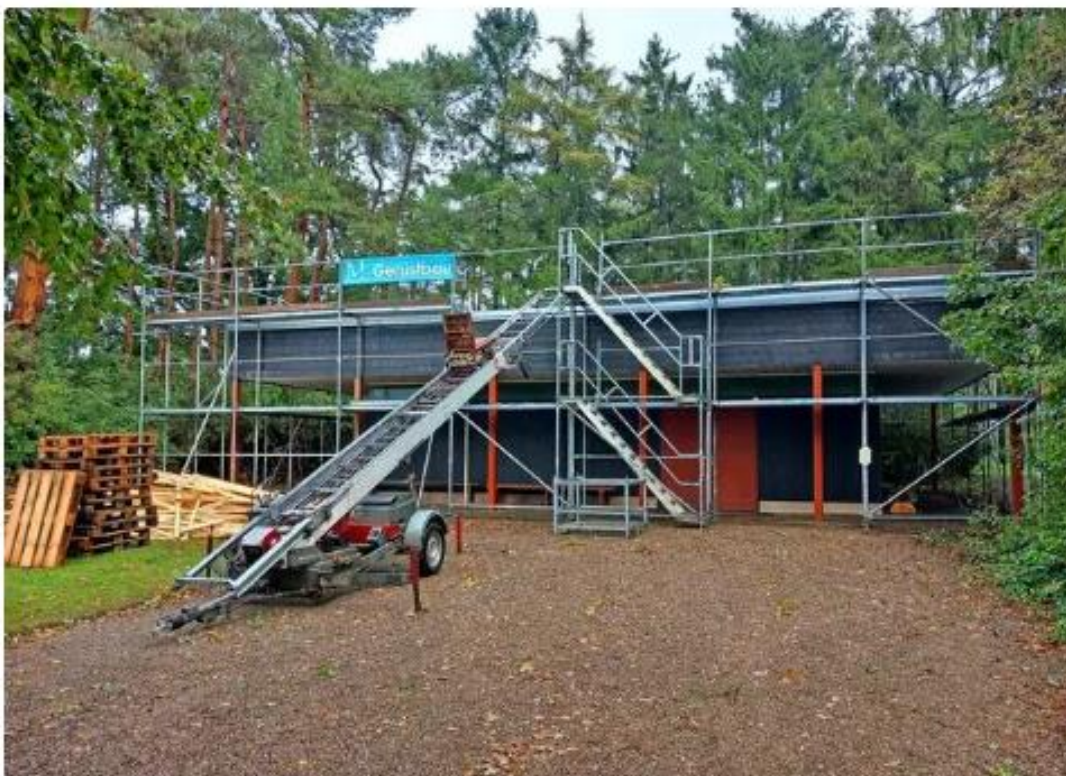
Noch eingerüstet: Ab Anfang November kann die Friedhofskapelle wieder genutzt werden.
© Quelle: Friedrich Bernstorf

Bei einem Treffen vor mehreren Wochen hatten alle Beteiligten nach einem Termin für die Reparatur gesucht – bei der derzeitigen Auslastung der Handwerker keine leichte Aufgabe. Nun war es so weit. Nachdem Dirk Müschen aus Elze das Bau- und Schutzgerüst aufgebaut hatte, machte sich Dachdeckermeister Hubert Diekmann aus Elze mit seinen Mitarbeitern daran, die alte Flachdacheindeckung komplett zu entfernen. Noch am selben Tag gelang es den Zimmerleuten von Zimmermeister und Architekt Enno Reinstorf aus Brelingen, den durch die Sturmböen verschobenen Dachstuhl aus Holzfachwerkträgern zu richten und zu stabilisieren.

Am zweiten Tag wurden unter Begutachtung von Holzbauingenieur Oliver Parth aus Brelingen Holzplatten zur zusätzlichen Aussteifung des Dachgerüsts aufgeschraubt. Am dritten Arbeitstag verlegten die Dachdecker darauf eine Gefälledämmung und brachten die erste Lage aus Bitumenbahnen auf die fast 190 Quadratmeter große Fläche auf. Damit war das Dach wieder regendicht.

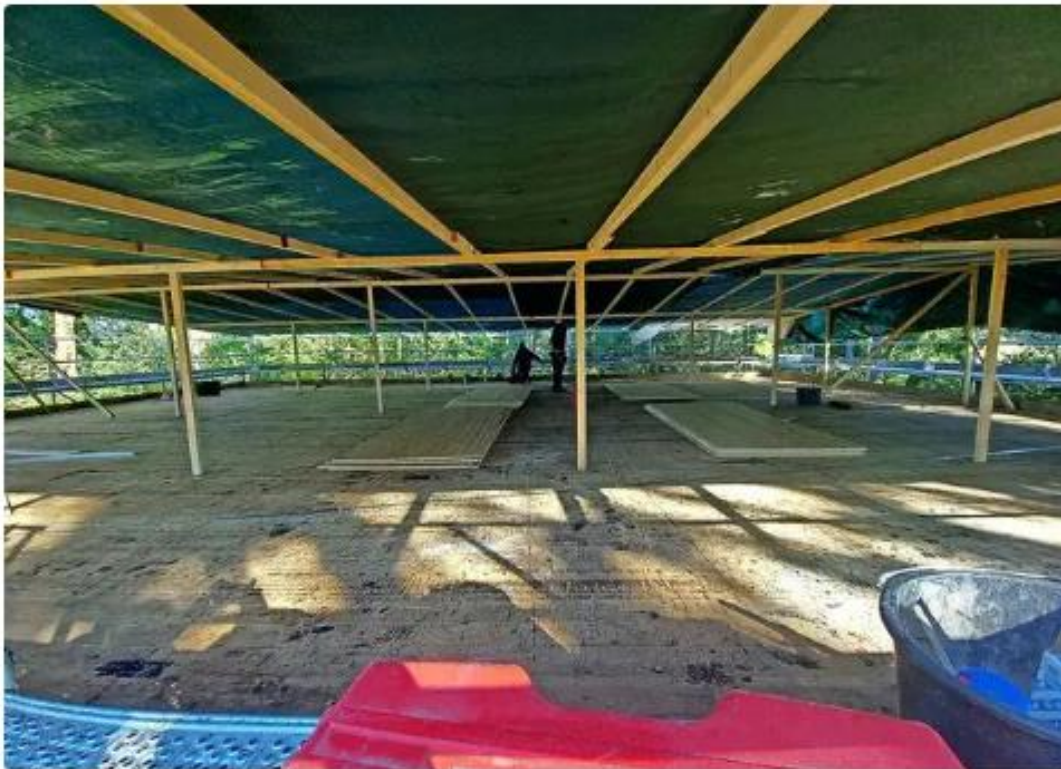
Regenschutz: Unter dem Notdach kann auch bei Niederschlag gearbeitet werden.

Als Vorsichtsmaßnahme hatten die Zimmerleute ein Notdach gebaut, das aus Dachlatten und Schutzplanen bestehend die gesamte Dachfläche überspannte. So gelang es, vor Einsetzen der starken Regenfälle und des heftigen Windes auch die zweite Schicht der Dachbahnen zu verschweißen, Regenwasserabläufe einzubauen und die neue Attika aufzusetzen. Das Heißverkleben der Dachoberbahnen war dann nur noch Routinearbeit für die Dachdecker. „Wir konnten den Schaden beheben, ohne dass Feuchtigkeit in die Kapelle eingedrungen ist“, freut sich Bernstorf.
